## LABITOLOSA (LA PUEBLA DE CASTRO, HUESCA). INFORME DE LA CAMPAÑA DE EXCAVACIÓN DE 1991

M.<sup>a</sup> A. MAGALLÓN, J. A. MÍNGUEZ, M. NAVARRO,  
C. RICO, D. ROUX y P. SILLIÈRES<sup>1</sup>

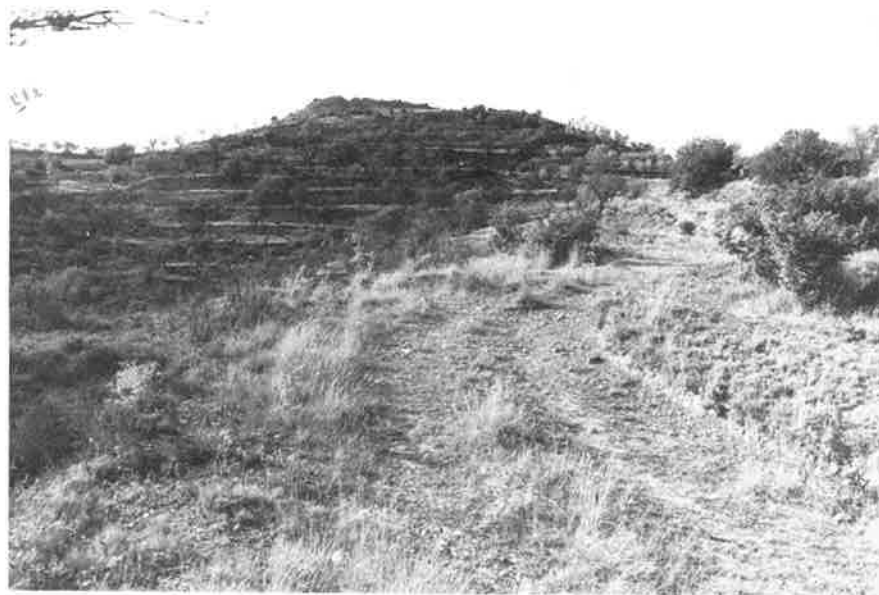
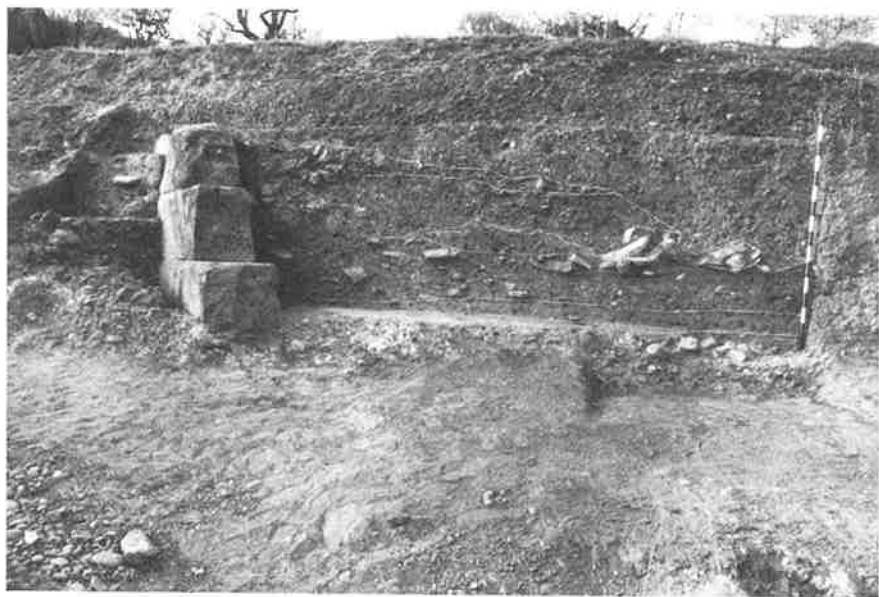
Lám. I: núm. 1: El Cerro del Calvario visto desde el Sur;  
núm. 2: Corte estratigráfico del Sector 01 antes de la excavación.

El yacimiento arqueológico del Cerro del Calvario, cerca del actual municipio de La Puebla de Castro (Fig. 1; Lám. I, 1), provincia de Huesca, fue identificado ya a fines del siglo pasado con la ciudad hispano-romana de *Labitolosa*<sup>2</sup>. Allí se encontró un pedestal, conservado en la actualidad en el Museo de Zaragoza, dedicado a *Marcus Clodius Flaccus* por los *ciues Labitolosani et incolae*. Se trata de un epígrafe de interesante interpretación perteneciente a una ciudad denominada *Labitolosa*, en la que *Flaccus* fue *duumvir* y *flamen*<sup>3</sup>. A pesar de ello, este sugerente paraje arqueológico no había sido excavado nunca, siendo simplemente mencionado por el hallazgo ocasional de algún resto<sup>4</sup> o por la realización de prospecciones y

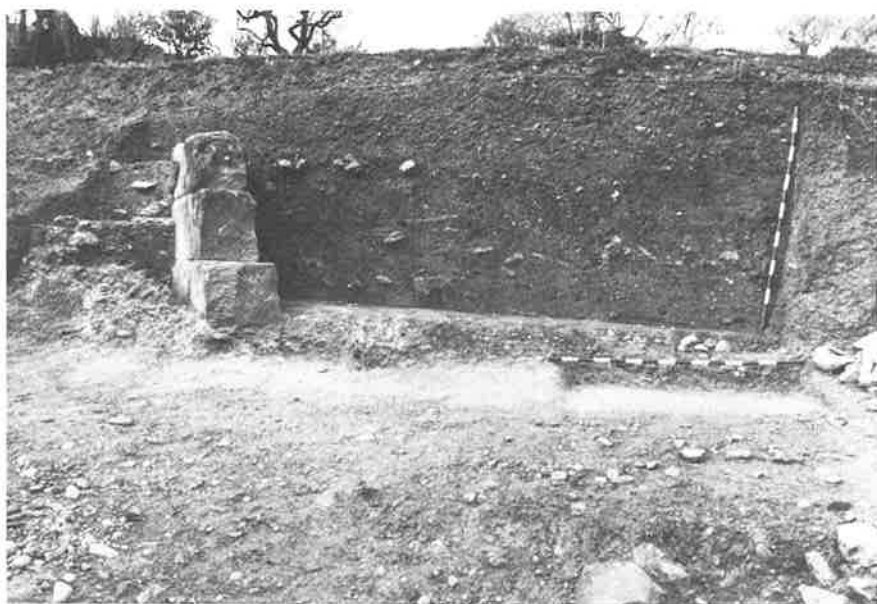
Lám. III: núm. 1: El Sector 01 visto desde el Sur después de la excavación;  
núm. 2: muro en *opus quadratum* del Sector 01 visto desde el Suroeste.

Esta excavación ha puesto en evidencia la existencia de un gran edificio con aparejo de *opus quadratum*, pero que sólo poseía —por todo pavimento— un simple suelo de tierra y arcilla apisonadas. Fue construido durante el siglo I a.C. y se ocupó durante dos o tres siglos, para ser posteriormente abandonado en el transcurso del siglo II d.C.

El uso para el que fue destinado no ha podido ser determinado, aunque no tengamos por menos que subrayar la potencia de este edificio realizado en *opus quadratum*, marcada por la gran dimensión de los elementos que lo conforman (las medidas de cada sillar son 0,92 m. por 0,55 m. por 0,47) y el cuidado con el cual fue construido, manifestado en la talla y unión de los bloques. Diversos trazos muestran que los sillares recibieron una talla oblicua, creando profundas cinceladas en sus dos caras y unas aristas muy finas.

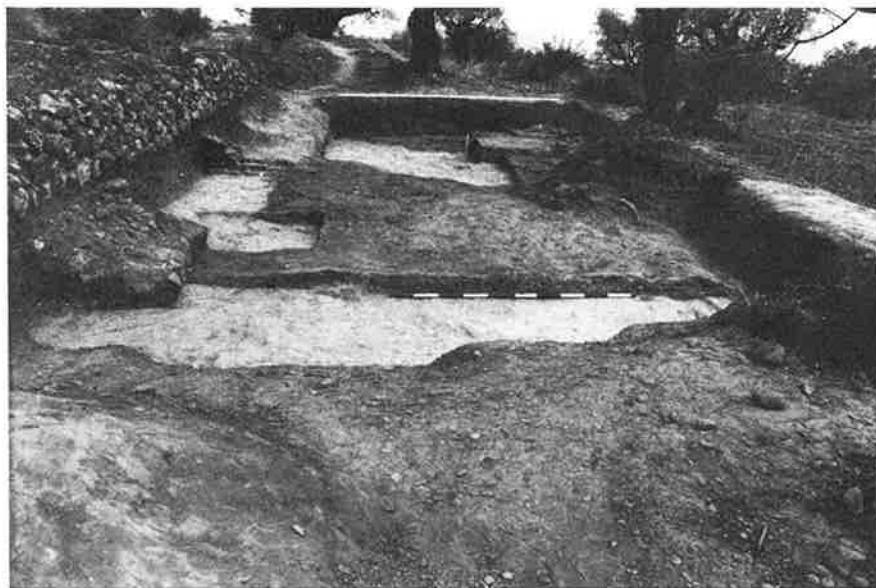
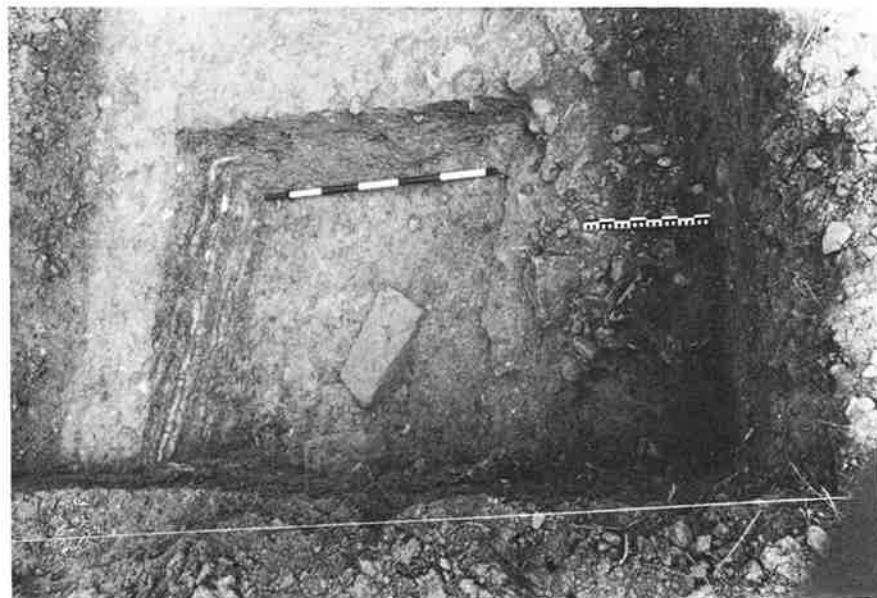
Lám. VI: núm. 1: El Sector 05 (área abierta) visto desde el Oeste;  
núm. 2: El Sector 06 Sondeo realizado al Norte del área abierta) visto desde el Suroeste.

durante las sucesivas labores agrícolas que en ella se realizaron. Hemos podido distinguir quince unidades estratigráficas, pero sólo pueden ser individualizadas dos fases, la de construcción y el primer momento de ocupación, puesto que el resto de los niveles fueron sin duda transportados por la erosión y las destrucciones sucesivas.
