EXCAVACIONES EN LA CIUDAD HISPANO ROMANA DE LABITOLOSA (LA PUEBLA DE CASTRO, HUESCA). INFORME PRELIMINAR DE LA CAMPAÑA DEL AÑO 2003

Yacimiento: Ciudad hispano romana de Labitolosa. (Cerro del Calvario, La Puebla de Castro, Huesca, España).

Campaña: Informe de la Campaña 2003.

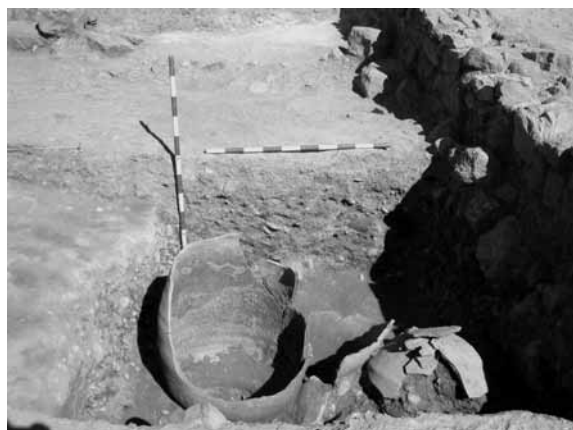
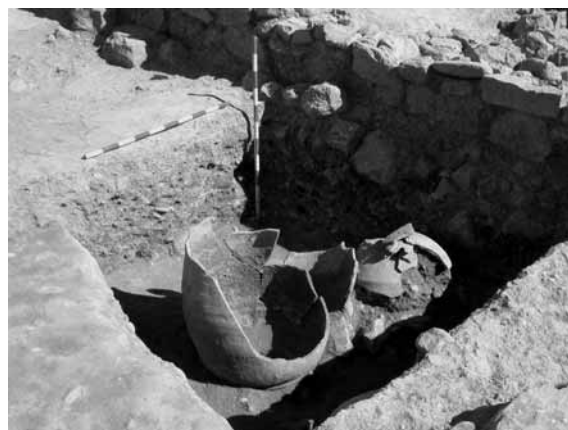
Figura 11. Detalle de la excavación de las dolia. Obsérvese como al fondo se aprecia el suelo de mortero blanco, más elevado que este nivel de vasijas de almacén.

Bajo el suelo de tierra que hemos descrito y en el lado oeste del muro 11004 se ha realizado un sondeo para conocer la estratigrafía de la zona. El mismo de 2x2 m, ha proporcionado una serie de niveles de ocupación estériles y en su fondo se ha hallado una zona de almacenaje. Se trata de un depósito con dos dolias destinadas al almacenaje de áridos. El nivel en el que se apoyan las vasijas se encuentra excavado en la roca natural, compuesta por gravas y margas.

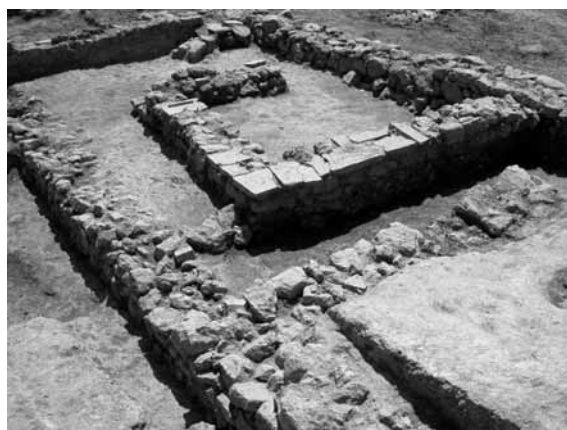
Figura 13. Vista de la situación de las estructuras tardías. Obsérvese como se apoyan en el muro 11004 y que se encuentran sobre el nivel de destrucción de los muros augústeos.

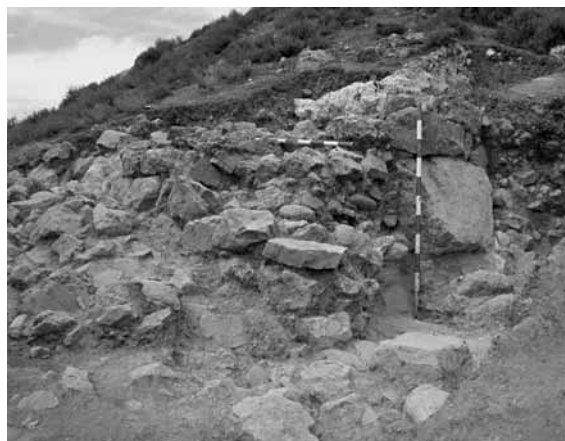
Figura 16. Vista general del Sector 12, en la ladera Sur-Sureste del cerro Calvario, desde el Este a final de la campaña de 2003. En primer término en la parte inferior derecha se aprecia el pavimento de tierra 12022. En la mitad izquierda se puede apreciar el muro 12015, el posible acceso abierto en el mismo y asociado al citado suelo; por último, apoyado en el muro 12015 se aprecia el derrumbe 12018 a la izquierda de la imagen. En el centro de la misma obsérvese el aljibe propiamente dicho, con la gran piedra en talud bajo el muro de piedra 12013 sobre un derrumbe anterior (12027). En la parte superior se aprecian los muros de mortero de yeso 12011-12012 que corresponden al recubrimiento impermeabilizante interno de la cisterna. A la derecha de la imagen apréciase el corte estratigráfico con las unidades superficiales 12008-12009, el derrumbe 12016 y el derrumbe 12027 bajo el muro 12013.

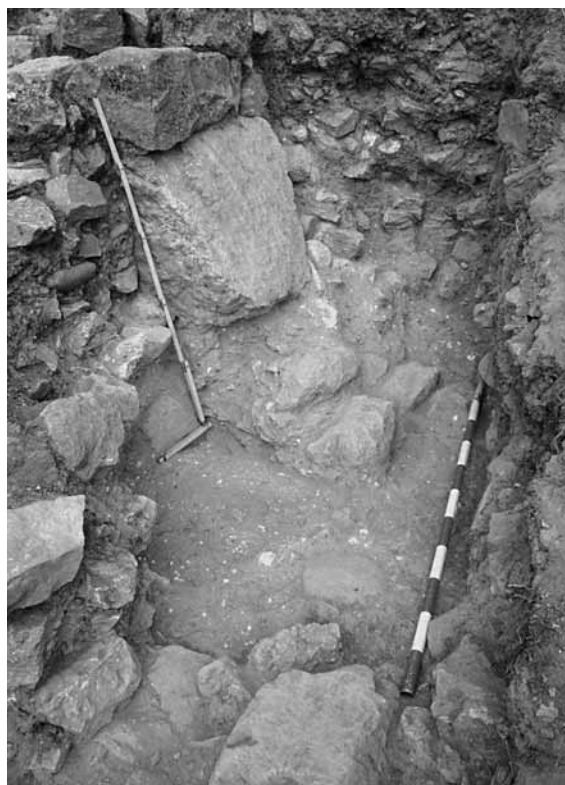
Figura 18. Vista general de la cata abierta al Noreste del muro 12013, en donde se aprecia en primer término en la parte inferior el posible acceso abierto en el muro 12015, con la piedra de umbral 12026, que da paso al pavimento de tierra 12022. En la esquina superior izquierda se aprecia la esquina Este del aljibe, con su gran bloque en talud, sobre el que se asentó ésta, alojado sobre el derrumbe 12027. Al fondo se aprecia el corte estratigráfico Noroeste, con las unidades 12008, 12009, 12017 y 12027.
