Relacions històriques entre Aragó i Catalunya.
Visions interdisciplinars

El castillo de Castro (La Puebla de Castro, Huesca) arqueología y arquitectura

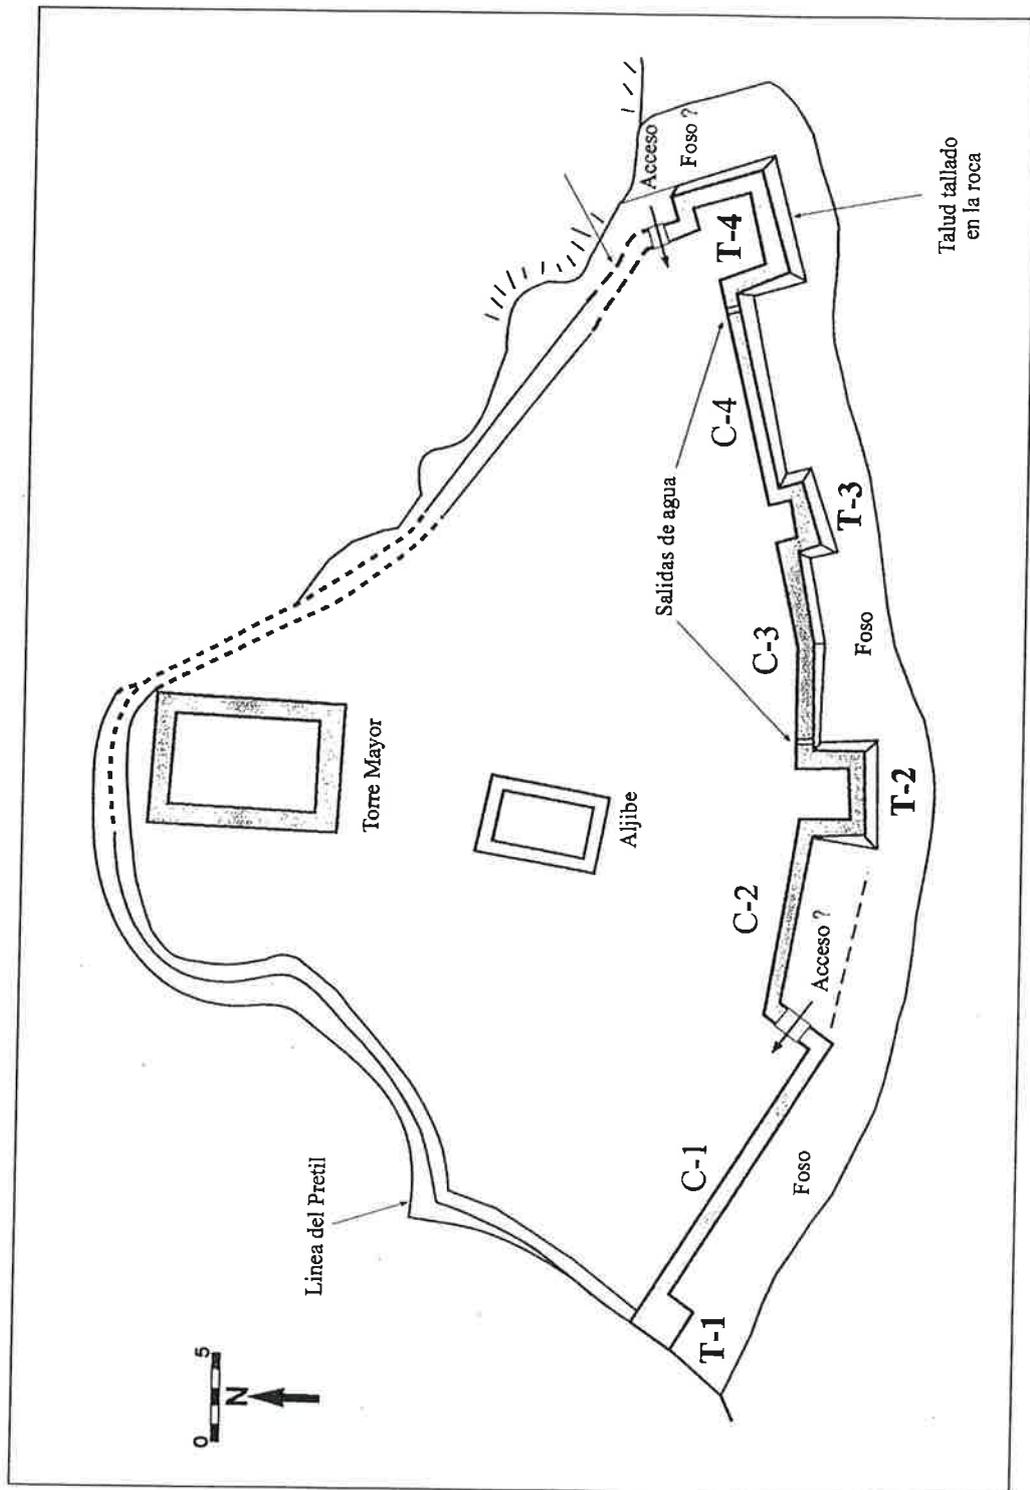
Plano. Croquis aproximado de la planta del castillo de Castro (La Puebla de Castro, Huesca), en el que aparecen representados los principales elementos constructivos del mismo: la muralla articulada en barrera en la parte Sur, con sus lienzos (C-1, C-2, C-3 y C-4), sus obras de flanqueo (T-1, codo del acceso, T-2, T-3 y T-4), el foso de sección en V que la antecede, el aljibe del interior y por último la torre mayor al Norte, en el punto culminante de la fortaleza (croquis realizado por E. Vallespín y J. A. Asensio).

Esta muralla de Castro, de complejo diseño, cubría una línea defensiva de poco menos de 70 metros de longitud este-oeste en la ladera sur de la fortaleza. Sin embargo, esta estructura no se proyectó con un trazado recto, sino que fue dividida en dos tramos principales de similar longitud, unos 35 metros, que se encontraban en un ángulo muy abierto reforzado por una torre central que rompía el frente de ataque y se introducía en forma de cuña en las filas de los posibles asaltantes (Plano y Lámina 3).

Este esquema teórico de torre central, separando dos tramos rectos de similar longitud, es de gran complejidad (Plano), ya que el sector occidental aparece a su vez dividido en dos —C-1 y C-2 de oeste a este, de 19 y 12,80 metros respectivamente— por medio de un codo de unos 4 metros de largo en dirección noreste en el que se dispuso
